# **Elaborata taksacije postojeće dendroflore na dijelu katastarske parcele broj 5761/1 KO Novi Bar, u dijelu orjentisanom ka ulici Mila Boškovića, Opština Bar**

**Sekretariat za urbanizam i  
prostorno planiranje  
Opština Bar**

**STUDIO O2 d.o.o. Podgorica**

Mart 2023. god.

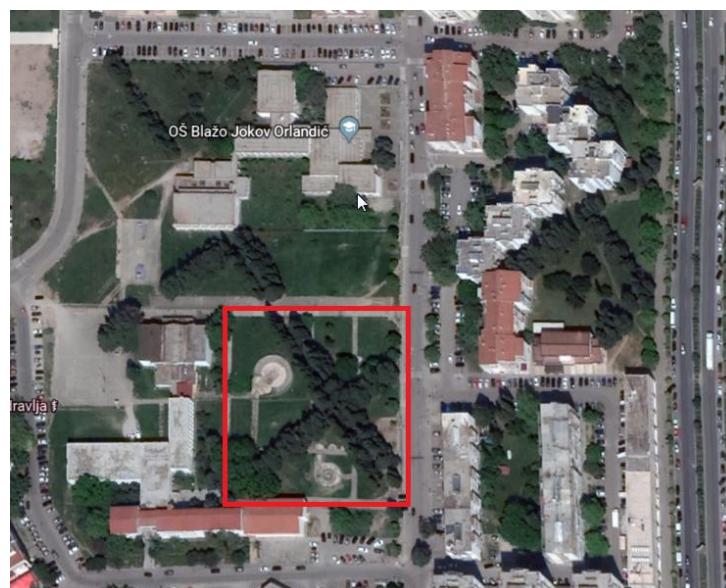
Nekadašnji izgled lokacije

Evidentan je nedostatak spratnosti zasada, odnosno odsustvo žbunastih vrsta.

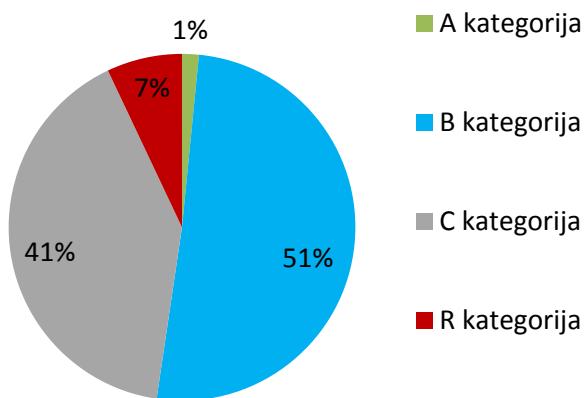
### Kategorizacija drveća u zahvatu

Kategorija	Broj stabala kom.
A	2
B	65
C	52
R	9
